Modul 5: Fehler in der Praxis

Fehleranalyse 1 -**Neueinbau einer Pumpe**

Fehleranalyse 2 – schlechter Betriebszustand Ausgangszustand

Fehleranalyse 3 – Drehzahl der Kesselpumpe

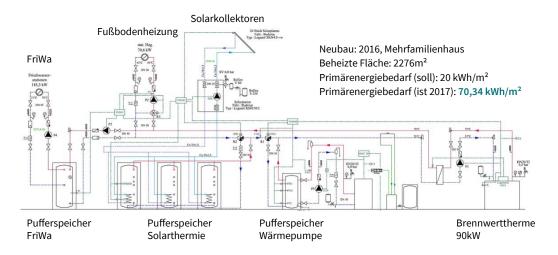
Wir sehen eine komplexe Anlage mit Kessel, mit Wärmepumpe, mit Pufferspeicher für die Wärmepumpe, mit Solar-Heizkreis, Pufferspeicher zu den Wohnungsstationen, Warmwassererzeugung usw.

Hier traten gleichzeitig mehrere hydraulische und regelungstechnische Fehler auf.

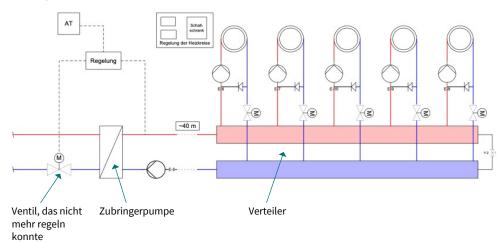
Hintergrund

Die Zubringerpumpe drückte sehr stark auf den Verteiler. Damit kamen die einzelnen Heizkreise im Verteiler ins Schwingen (auf, zu, auf, zu, ...). Diese Schwingungen und die sehr hohe Pumpenleistung führten zu einer Rücklaufanhebung. Dies führte dazu, dass das Ventil an der Zubringerpumpe nicht mehr regeln konnte.

Die Pumpe verursachte mit dem viel zu hohen Volumenstrom das Schwingungsverhalten im Verteiler.

Die Pumpenleistung wurde auf konstante Kennlinie 10 gestellt, war vorher auf Konstantdruck 8 m eingestellt. Ebenso wurde ein Regelungsparameter für den Raumfühler von 1 auf 0 gesetzt.

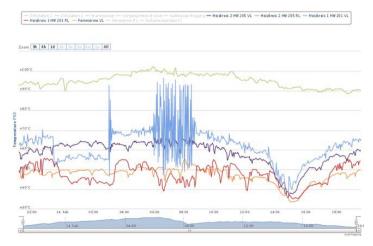
Warmwasserbereitung bricht in Spitzenzapfzeiten zusammen.

Heizkreis beginnt zu schwingen. Tagsüber brach immer wieder die Heizungsversorgung für etwa 2 h zusammen.
